Камчатская Долина Гейзеров после катастрофы 3 июня 2007 г.

Kamchatka Valley of Geysers after the catastrophe on 3 June 2007. T.K.PINEGINA, I.F.DELEMEN, V.A.DROZNIN, E.G.KALACHEVA, S.A.CHIRKOV, I.V.MELEKESTSEV, V.N.DVIGALO, V.L.LEONOV, N.I.SELIVERSTOV (Institute of Volcanology and Seismology, FEB RAS, Petropavlovsk-Kamchatsky).

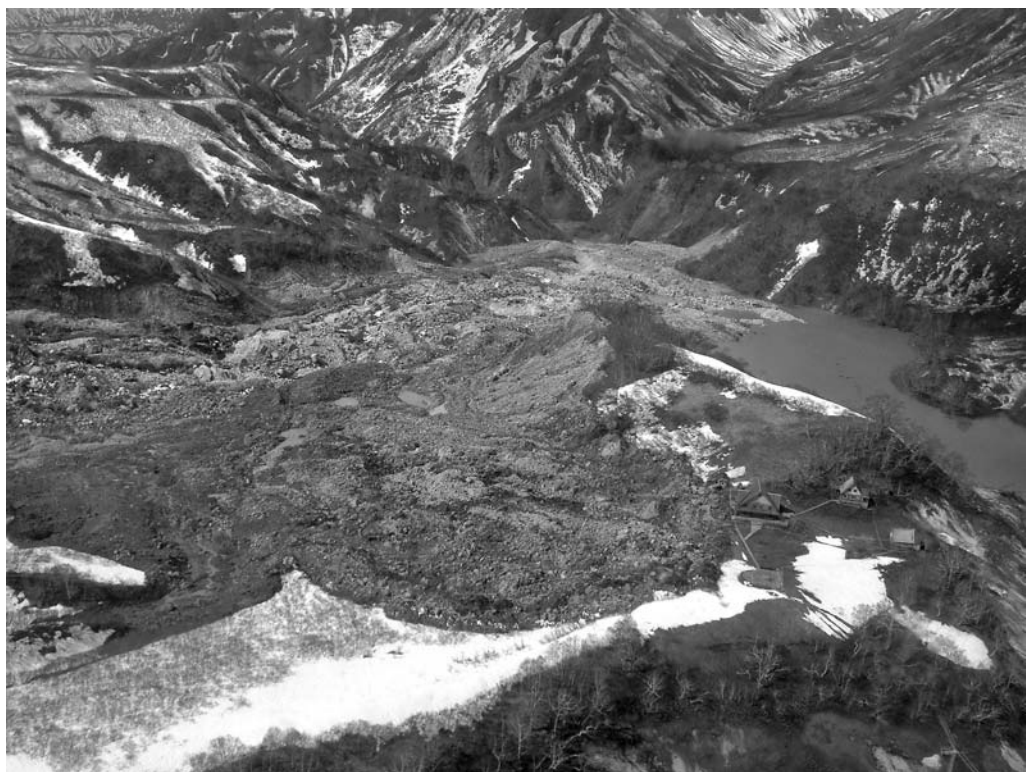
Рис. 1. Отложения лавины у научного стационара Кроноцкого государственного биосферного заповедника. Справа – подпрудное озеро и естественная плотина, перегородившая долину р. Гейзерная. 7 июня 2007 г., вид с юга. Фото И.Ф.Делеменя

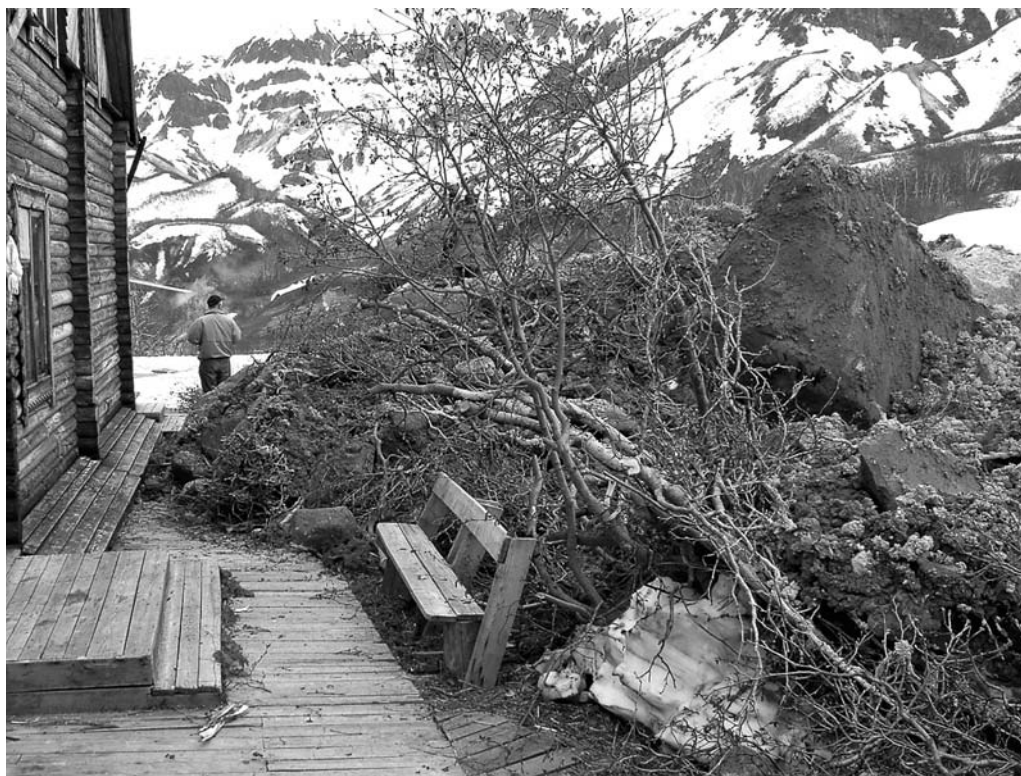
Рис. 2. Краевая часть восточной лопасти лавины у стены гостиницы для туристов в Долине Гейзеров. 7 июня 2007 г. Фото И.Ф.Делемена

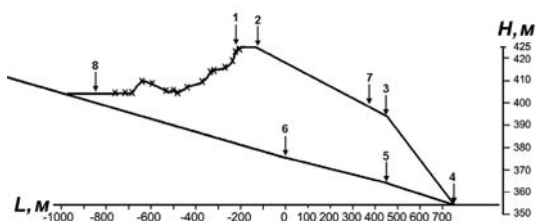
Грубообломочная лавина от обвала в верховьях руч. Водопадный полностью погребла его долину, образовав плотину в месте впадения ручья в р. Гейзерная (рис. 3). Лишь притоки руч. Водопадный оказались непокрыты лавинными отложениями. Однако уже в первые дни после обрушения ручей начал промывать новое русло, что привело к образованию нескольких холодных озерков, соединённых протоками. Водное питание ручья осуществлялось тальными и холодными подземными водами. В верховьях термальная составляющая невелика, так как на новообразованных термальных площадках в тыловой

Рис. 3. Профиль плотины (вдоль русла реки), образованной обломочной лавиной, перекрывшей долину р. Гейзерная. Крестики – точки эхолотных промеров подводной части плотины. 1 – уровень озера, 425 м над у. м.; 2 – плотина; 3 – уровень р. Гейзерная в районе Ворота после образования плотины, 385 м над у. м.; 4 – слияние рек Гейзерная и Шумная, 354,5 м над у. м.; 5 – уровень р. Гейзерная в районе Ворота до образования плотины, 365 м над у. м.; 6 – слияние р. Гейзерная и руч. Водопадный, 375 м над у. м.; 7 – продольный профиль р. Гейзерная после обвала и спуска озера по состоянию на 15.06.2007 г.; 8 – продольный профиль подводной части долины, L – расстояние от слияния р. Гейзерная и руч. Водопадный, м; H – высота над у. м., м. *Выполнен Т.К.Пинегиной*

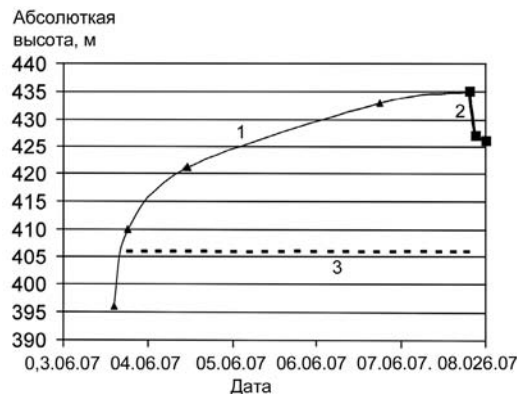
Рис. 4. Изменение уровня подпрудного озера в районе гейзера Малый (по В.А.Дрознину). 1 – подъем, 2 – опускание, 3 – новое дно

профиль долины реки был каньонообразным, то уровень воды в озере поднялся очень быстро: днем 7 июня он достиг абсолютной отметки 435 м при максимальной глубине озера ок. 30 м и длине почти 2 км. Вечером 7 июня плотина была прорвана, и уровень воды в озере резко (за 4 ч) снизился на 9 м (по нивелирным измерениям, 8,7 м) (рис. 4, 5). Русло реки врезалось в тело плотины на 3–4 м. После снижения уровня воды в озере до отметки 425 м его длина уменьшилась до 1,8 км, а максимальная глубина – до 20 м. Спустя 3 дня уровень стабилизировался: он колебался в пределах первых сантиметров относительно нового уровня.

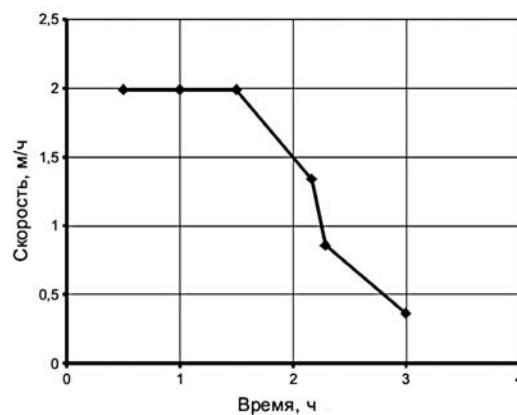
Рис. 5. Скорость падения уровня воды в подпрудном озере с 19:20 7 июня 2007 г. (по В.А.Дрознину)

Спад воды начался 07.06.2007 в 19:30. Непрерывно измерять его не представлялись возможными, так как он происходил очень быстро. Поэтому измерялась скорость понижения уровня: время опускания уровня на 0,1 м (рис. 7). К сожалению, сам процесс размыва плотины тоже проследить не удалось, поскольку видеомониторинг плотины не проводился.

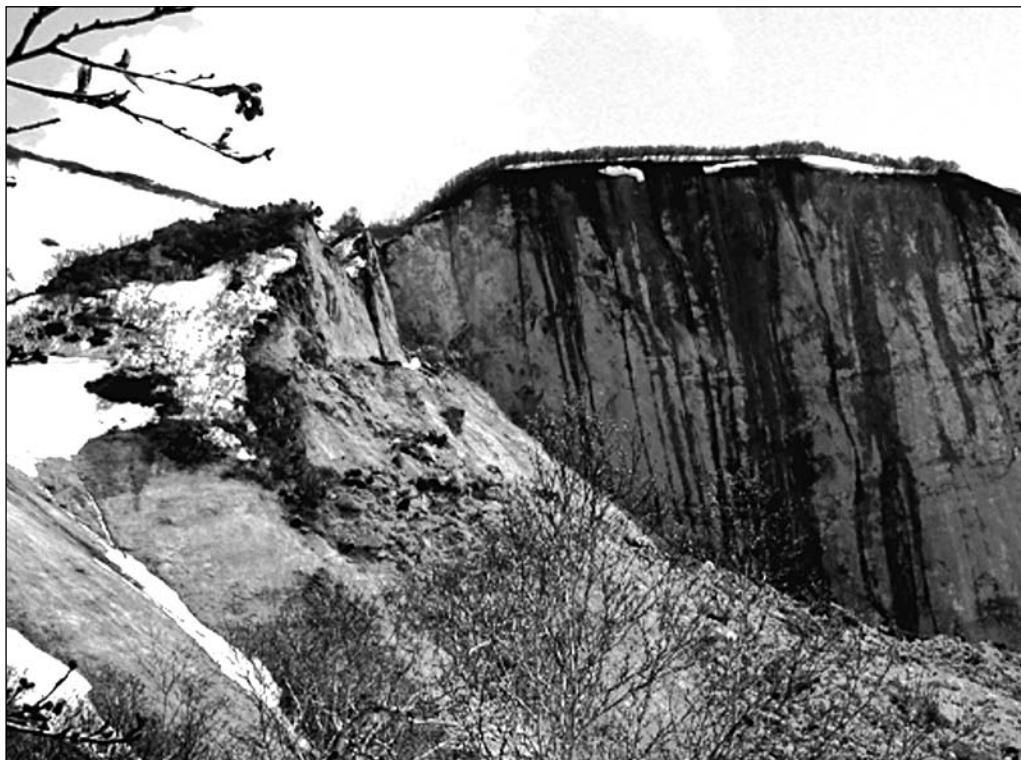
Рис. 6. Субвертикальная стенка отрыва восточной части амфитеатра обрушения. 12 июня 2007 г. Фото Т.К.Пинезиной

Наиболее вероятной причиной обрушения является длительное ослабление склонов, сложенных здесь исключительно уплотненными и слабосцементированными вулканогенно-осадочными породами гейзерной свиты – продуктами заполнения озера (типа Карымского и Курильского) в крупной кальдере плейстоценового возраста. Этому способствовали и другие особенности строения гейзерной свиты: преимущественно пемзовый состав отложений, локализация в ее толще отмерших и действующих термопроявлений с характерными глинистыми гидротермальноизмененными породами, ориентированное по падению склонов наклонное залегание чередующихся водоупорных слоев и водоносных горизонтов. Благоприятны для обрушения были также геоморфологический (крутые до вертикальных склоны) и тектонический (наличие на склонах разрывных нарушений и зияющих трещин отрыва) факторы, а также интенсивно протекавшие на склонах мерзлотные процессы.

Ослабление склонов началось задолго до обрушения: по материалам аэрофотосъемки 1989 г. в тыловой части будущего обвального цирка уже трассируется хорошо выраженная зияющая трещина отседания, совпадающая с будущей стенкой отрыва. При наземных наблюдениях 7 июня 2007 г. у подножия стенки обрыва обнаружены вытянутые вдоль разрывного нарушения две термальные площадки, представляющие собой глубокие расседины с интенсивным парением. Более восточная из них (расположенная на том участке подковообразного обрыва, где началось обрушение) визуально парила мощнее. Через неделю на ее месте образовалась крупная термальная площадка. Сделан вывод, что спусковым механизмом, явившимся непосредственной причиной обрушения, стали эрозионные и нивальные процессы подрезки склона в сочетании с его ослаблением гидротермальной проработкой. Считаем необходимым отметить, что за два дня до схода лавины ощущались два, предположительно сейсмических, толчка. Такие толчки здесь вполне возможны, поскольку район Долины Гейзеров приурочен к очень сложной системе разрывных тектонических и вулканотектонических нарушений, связанных с формированием Узонско-Гейзерного кальдерного комплекса и посткальдерной вулканической активности [1]. Были ли они на самом деле – осталось неизвестным.

продолжающиеся обвалы – наибольшая опасность от них сохраняется у крутых (до вертикальных) свежих стенок отрыва амфитеатра обрушения. Доступ туристов в эти места должен быть полностью запрещен;
